多機能型コンクリート剥落防止工法

BMシート工法

多機能型コンクリート剥落防止工法 BMシート工法とは

ハイブリッドな表面被覆材「アイゾールEX」と、強度に優れた玄武岩を素材とした特殊鉱物繊維「BMシート」による、コンクリート剥落防止工法です。

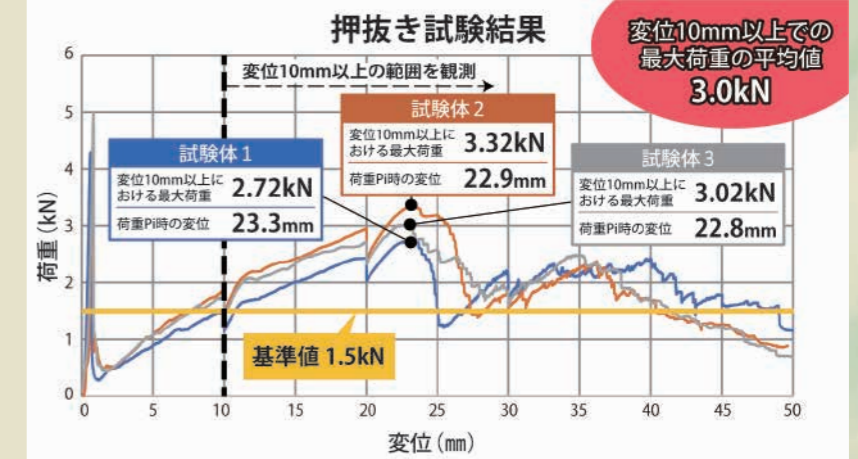
基準値 変位 10mm 以上における
最大荷重が 1.5kN 以上であること

- 平均最大荷重は3.0kNであった（基準値：1.5kN）
- 最大荷重時の変位は、22.9~23.3mmであった（基準値：10mm以上）
- 試験終了までBMシートの破断はなかった
- 3つの試験体とも基準値を十分に満足した

試験方法：JSCE-K 533-2013 コンクリート片のはく落防止に適用する表面被覆材の押抜き試験方法 土木学会規準
試験：一般財団法人 日本塗料検査協会にて

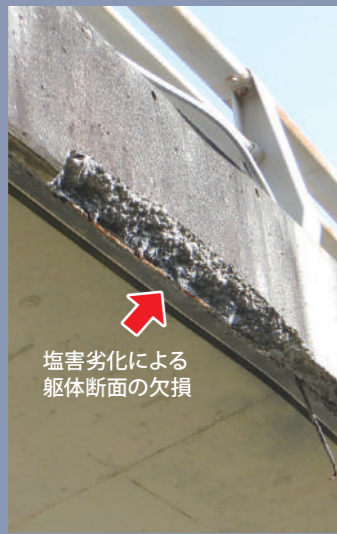
〈施工前〉

- **施工場所**
高知県海岸部（一般国道 321 号・片粕大橋 360 m）
- **補修に至った経緯**
飛来塩分による塩害と中性化による複合劣化が発生したため
- **工法選択の理由**
 - ・ 施工後に躯体の状況を確認できる
 - ・ 施工のしやすさ
 - ・ 長期耐久性の高さ

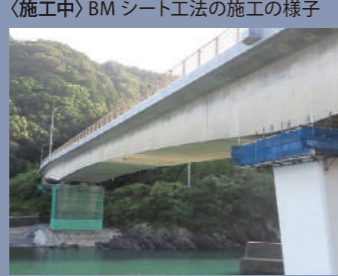
施工7年後の状況

7年経っても塗膜・シートの変色・劣化がなく、状態は大変良好でした。

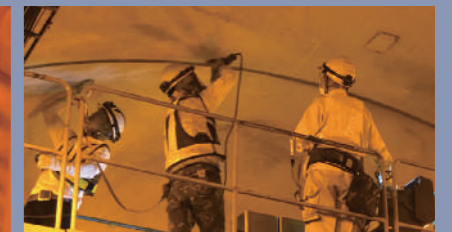
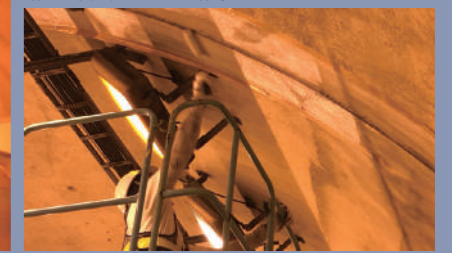
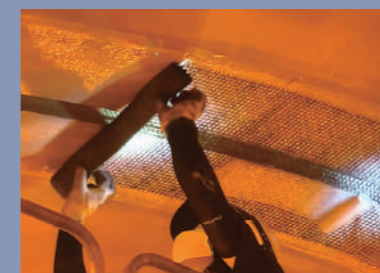
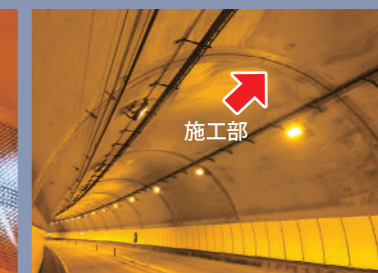
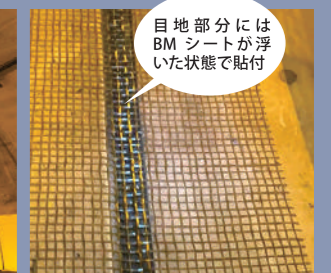
施工状況と施工後の様子

- **施工場所**
兵庫県山間部（播但連絡道路・朝来第2トンネル 68 か所）
- **補修に至った経緯**
目地部付近の予防保全を兼ねたコンクリート剥落対策のため
- **工法選択の理由**
 - ・ 夜間規制工事の中で短時間で施工できる（当夜で全工程完了できる）
 - ・ 施工後に躯体の状況を確認できる
 - ・ 施工のしやすさと安全性の高さ
 - ・ 目地部分をモルタルなどで埋め戻す必要がない

BMシート工法は現場対応力が高いため、施工がスムーズに進みました。また、塗料が水性のため安全に作業ができました。
